Notes sur le serveur Sun Fire™ V440

Référence : 817-2829-12
Octobre 2003, Révision A

Notes de produit

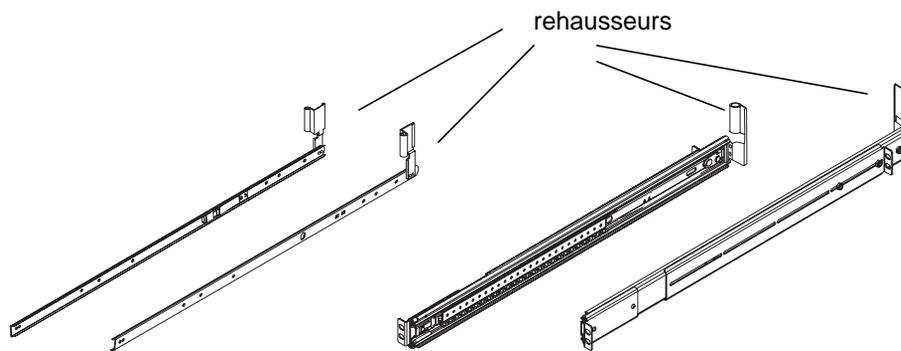
Les illustrations des coulisses intérieures et groupes coulissants sont incorrectes

Dans la documentation du serveur Sun Fire V440, les groupes coulissants et les coulisses intérieures utilisées pour le montage en armoire sont illustrés de manière incorrecte. Les groupes coulissants et les coulisses intérieures présentent, sur leur extrémité arrière, des rehausseurs qui soulèvent le bras de gestion des câbles au-dessus des connecteurs de câbles. L'illustration ci-dessous représente correctement les groupes coulissants et les coulisses intérieures.

Installez les coulisses intérieures et les groupes coulissants de façon telle que les rehausseurs soient orientés vers le haut. Les étiquettes « GAUCHE » (“LEFT”) ou « DROITE » (“RIGHT”) indiquent de quel côté chaque pièce doit être installée, lorsque vous faites face au serveur.
