Sun Fire™ V440 Server Produktionhinweise

Teilenummer: 817-2830-12
Oktober 2003, Version A

Sun Fire™ V440 Server Produkthinweise

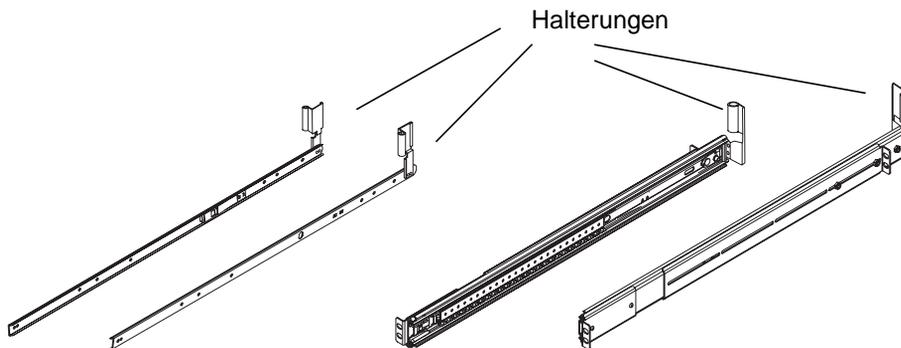
Die Auszieh- und Innenschienen sind falsch illustriert

In den Abbildungen der Sun Fire V440 Serverdokumentation sind die Auszieh- und Innenschienen für den Rackeinbau falsch illustriert. An den hinteren Enden der Auszieh- und Innenschienen befinden sich Halterungen, die die Kabelführung über den Kabelanschlüssen vorbeiführen. In der nachfolgenden Abbildung sind die Auszieh- und Innenschienen korrekt dargestellt.

Bringen Sie die Innen- und Ausziehschienen so an, dass die Halterungen nach oben zeigen. Die Bauteile sind entsprechend ihrer Einbaurichtung (wenn Sie den Server von vorne betrachten) mit „LINKS“ („LEFT“) oder „RECHTS“ („RIGHT“) beschriftet.
