Server Sun Fire™ V440

Note sul prodotto

N. di parte: 817-2833-12
Ottobre 2003, revisione A

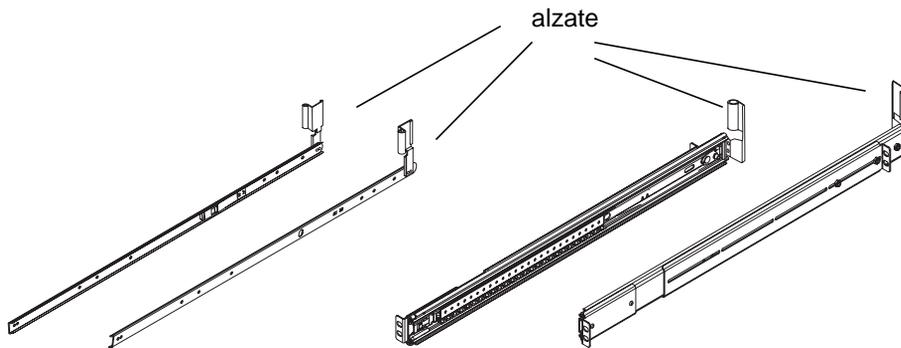
Immagini dei pattini interni e dei gruppi di scorrimento non corrette

Nella documentazione del server Sun Fire V440 le immagini dei gruppi di scorrimento e dei pattini interni utilizzati per il montaggio in rack non sono corrette. I gruppi di scorrimento e i pattini interni presentano alle estremità inferiori delle alzate che permettono di sollevare il braccio per la gestione dei cavi sopra i connettori. I gruppi di scorrimento e i pattini interni corretti sono illustrati nella figura seguente.

Installare i pattini interni e i gruppi di scorrimento con i supporti rivolti verso l'alto. Ciascuna parte è contrassegnata dall'etichetta "SINISTRA" ("LEFT") o "DESTRA" ("RIGHT") per indicare la posizione di installazione (guardando la parte anteriore del server).
