Servidor Sun Fire™ V440: Notas sobre el producto

N.º de referencia 817-2834-12
Octubre 2003, Revisión A

Servidor Sun Fire V440: Notas sobre el producto

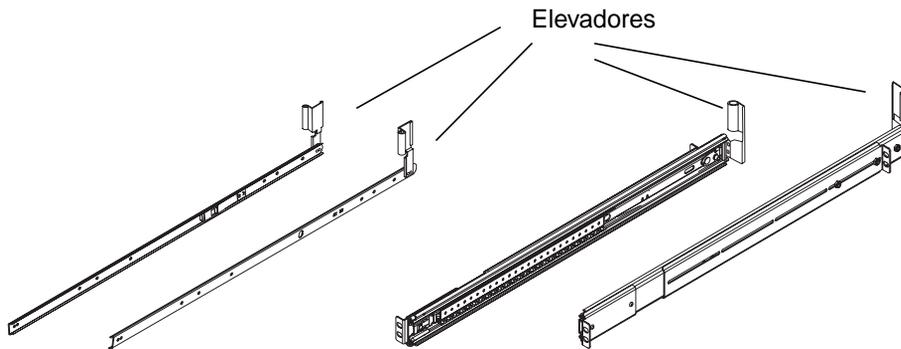
Rieles interiores y correderas mostradas incorrectamente

En el conjunto de la documentación del servidor Sun Fire V440, las correderas y los rieles interiores usados para el montaje en bastidor se muestran incorrectamente en las ilustraciones. Las correderas y los rieles interiores tienen elevadores en la parte posterior que levantan el brazo de gestión de cables por encima de los conectores de los cables. La ilustración siguiente muestra las correderas y los rieles internos correctos.

Instale los rieles internos y las correderas de forma que los elevadores apunten hacia arriba. Cada pieza va marcada como izquierda (LEFT) o derecha (RIGHT) para indicar dónde se debería instalar, vista desde la parte frontal del servidor.
