# Sun Fire™ V440 サーバー ご使用にあたって

Part No. 817-2845-12  
2003 年 10 月, Revision A

# Sun Fire V440 サーバーのご使用にあたって

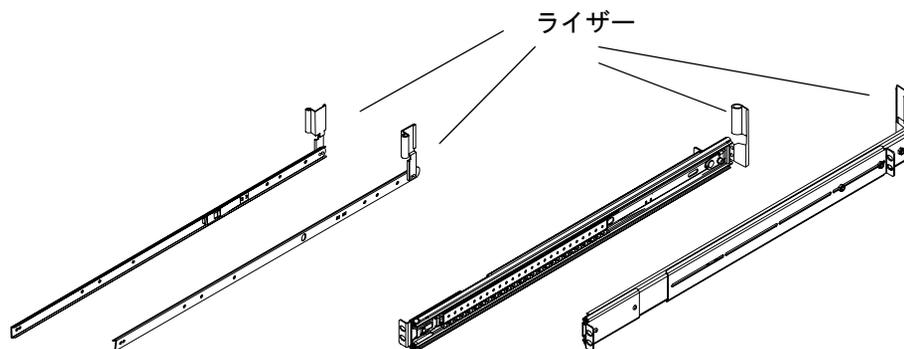
### 内部レールおよびスライド部品の図の誤り

Sun Fire V440 サーバーのマニュアルセットでは、ラック搭載に使用されるスライド部品と内部レールの図に誤りがあります。このスライド部品と内部レールの背面側の端には、ケーブルコネクタの上にケーブル管理アームを持ち上げるためのライザーが付いています。次の図に、正しいスライド部品および内部レールを示します。

ライザーが上になるようにして、内部レールとスライド部品を取り付けます。各部品には、サーバーの正面から見た取り付け位置を示す、「LEFT」または「RIGHT」というラベルが付いています。
