# Sun Fire™ V440 서버 제품 안내서

문서 번호 817-2847-12  
2003년 10월, 개정판 A

# Sun Fire V440 서버 제품 안내서

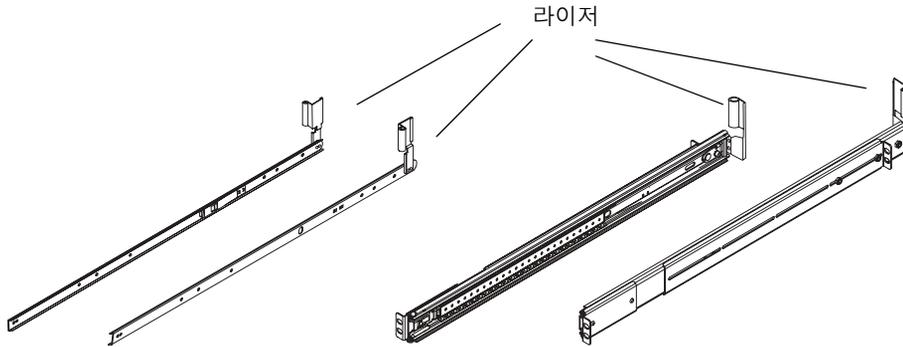
Sun Fire V440 서버의 모든 설명서에서 랙 장착에 사용되는 슬라이드 어셈블리와 내부 글라이드가 그림에서 잘못 표시되었습니다. 슬라이드 어셈블리와 내부 글라이드의 뒷면 끝부분에는 케이블 커넥터 위로 케이블 관리 장치를 들어 올리는 라이저가 있습니다. 아래 그림에는 정확한 슬라이드 어셈블리와 내부 글라이드가 나와 있습니다.

라이저 끝이 위를 향하도록 내부 글라이드와 슬라이드 어셈블리를 설치하십시오. 각 부품에는 “왼쪽(LEFT)” 또는 “오른쪽(RIGHT)”이라는 레이블이 부착되어 서버 앞면에서 볼 때의 설치 지점을 나타냅니다.
